Schloss Benrath wieder wie neu

Sanierungsprojekt Ostflügel

Schloss und Park Benrath stehen seit 1996 unter Denkmalschutz. Im Jahr 2000 wurde mit der Sanierung des seit 1982 leer stehenden Ostflügels begonnen, um diesen durch sinnvolle Nutzung der Öffentlichkeit zugänglich machen zu können.

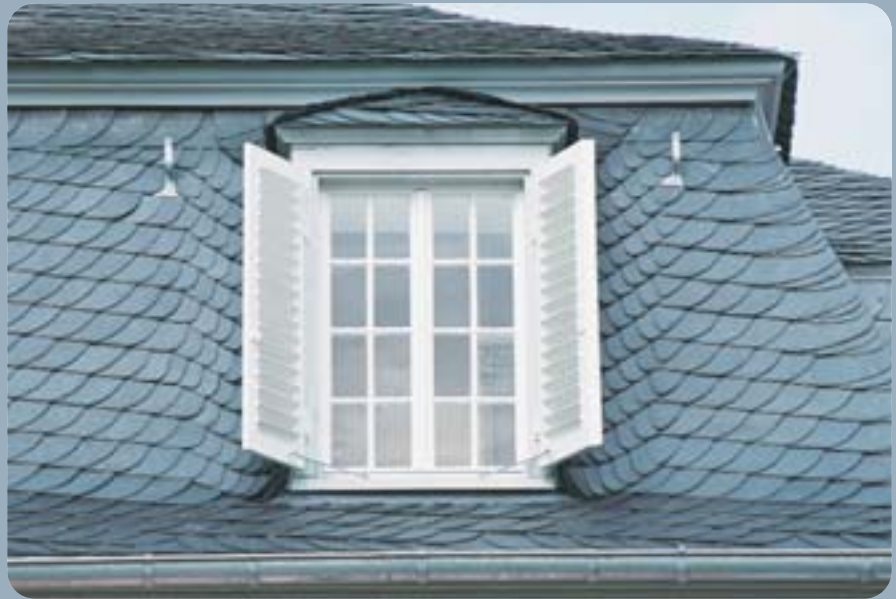
Die ausgehend gedeckten Wangenkehlen sind einerseits mit kleinen Schwärmern, andererseits mit decksteinähnlichen Kehlübergangsteinen an die Deckgebilde der Mansarddachfläche angeschlossen.

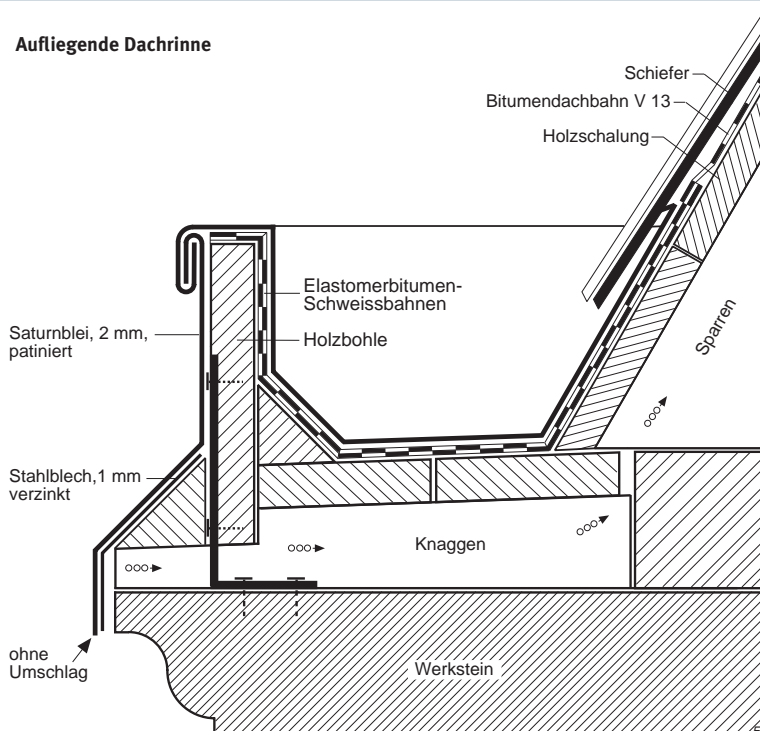
Aufliegende Dachrinne

Die Dachdeckung samt Dachschalung wurde abschnittsweise bis auf das Dachtragwerk freigelegt. Zum Vorschein kamen umfangreiche Schadensbilder, insbesondere im traufnahen Bereich der Mansarddachflächen. Schadensursächlich war unter anderem die auf einem Traufgesimse aus Werksteinformteilen aufliegende Dachrinne. Das Rinnenblech bestand ursprünglich aus gewalztem Blei welches aber im Laufe der Zeit größtenteils entwendet wurde. Das abfließende Wasser konnte durch die Fugen der Werksteinformteile in das Außenmauerwerk eindringen und

auch die aufliegenden Holzbauteile erreichen. Fäulnis und Schwammbefall waren die Folgen.

Für die auf Werksteinformteilen neu auszubildenden Dachrinnen wurde ein holzkonstruktives Rinnenbett hergestellt und dies mit zwei Lagen Elastomerbitumen-Schweißbahn und Saturnblei 2 mm rückstausicher ausgekleidet. Die Einzelteile der Bleidachrinne und die Rinnen-

blende sind durch Falzung beweglich verbunden. Ebenfalls mit Saturnblei wurden die halbrunden Dächer der geputzten Barockgauben ausgebildet.

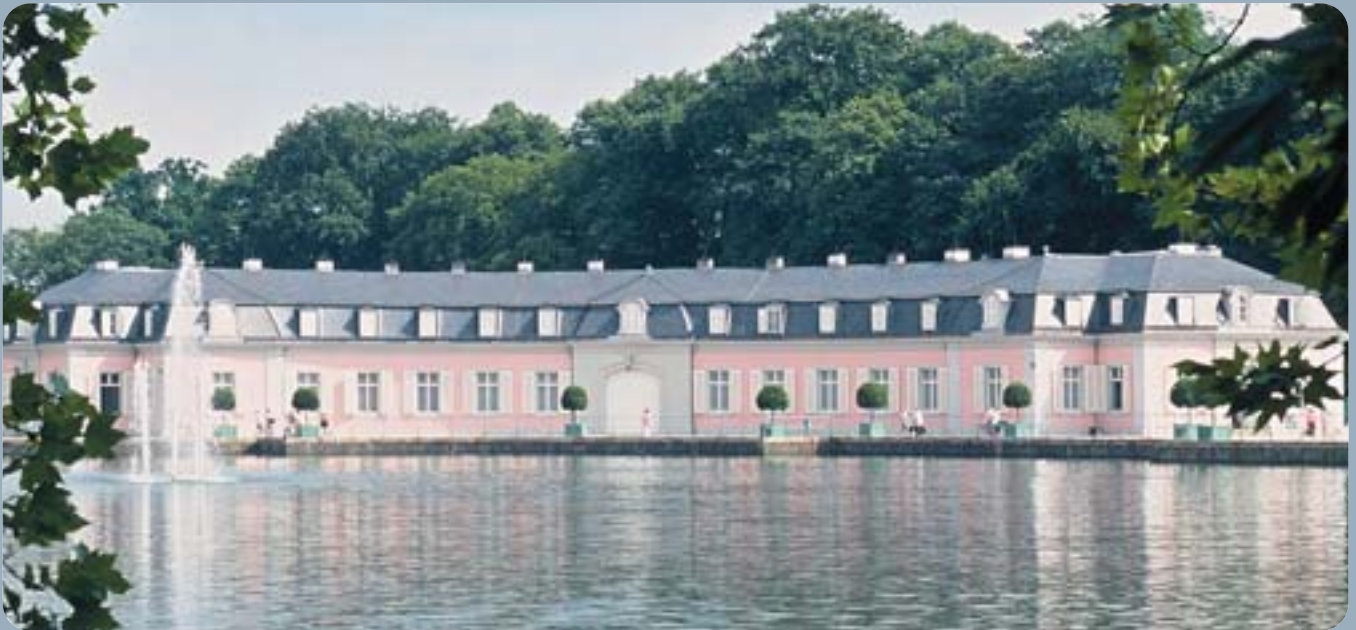
Das durch mangelhafte Baupflege heruntergekommene Mansarddach des Ostflügels wurde saniert und für eine denkmalgerechte Nutzung ausgebaut. Die Dachdeckung ist eine nach Gestaltungsvorgaben des Altdaches ausgeführte Altdeutsche Schieferdeckung.

Das durch zahlreiche Verschneidungen und Gauben aufwendig gegliederte Mansarddach erforderte geübte Handfertigkeit in der passgenauen und lagegerechten Zurichtung der Schiefer.

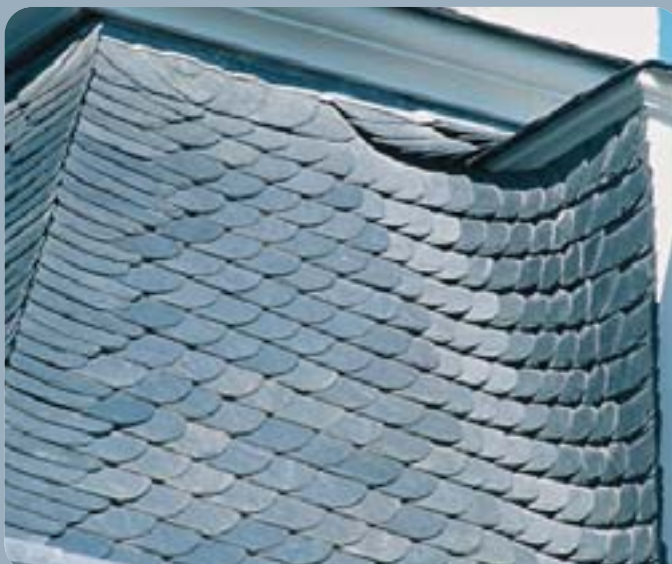
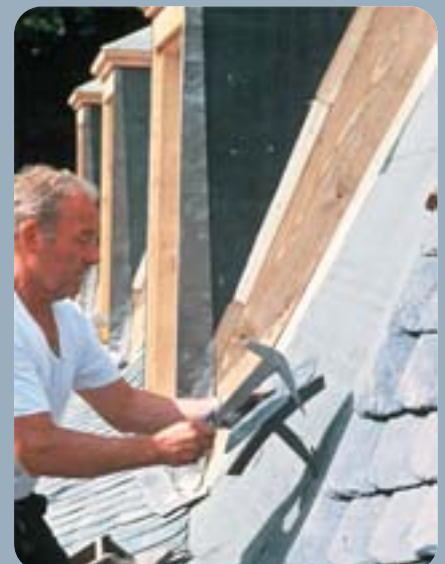
Detail einer linken ausgehenden Wangenkehle bei Linksdeckung der Mansarddachfläche. Die Kehlsteine haben runden Bruch. Die Kehlübergangsteine bewirken einen fließenden Verlauf der Kehl- und Deckgebände.

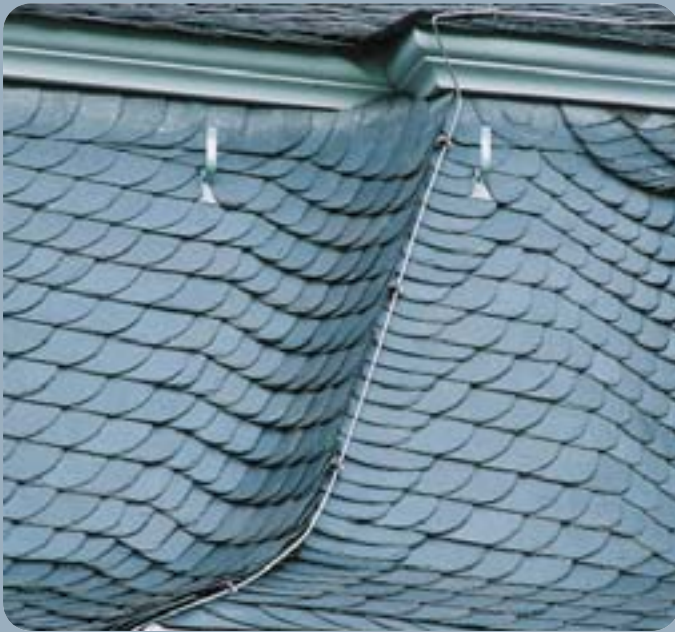
Detaillierung des Mansarddaches. Linke Hauptkehle und ausgehende Wangenkehle.

zugeschnitten. Das einzelne Kehlblech ist an der oberen Schmiege etwa 18 cm und an der unteren etwa 8 cm breit. Durch den stark konischen Zuschnitt hebt sich das Kehlblech von unten nach oben zunehmend aus dem Kehlwinkel heraus. Die Kehlsteine finden von einem Kehlgebände zum nächsten zunehmend Holz unter dem Kopf, liegen stets flacher als das Kehlblech und müssen deshalb im Kopf nicht unterlegt werden. Infolge des am unteren Ende sehr schmalen konischen Kehlblechtes ist die sich aus der Schrägstellung des Kehlblechtes neben dem Kehlansatz ergebende dreieckige Öffnung unauffällig klein.

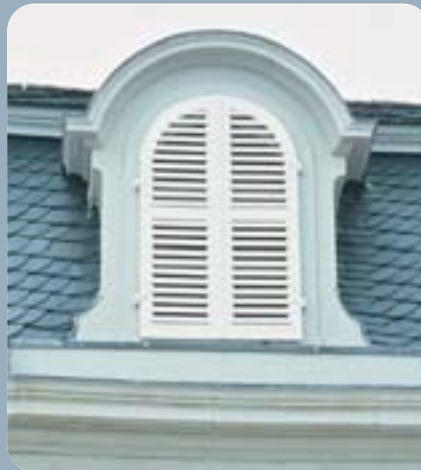
Die Dächer der geputzten Gauben erhielten eine Neudeckung aus 2 mm dickem Saturnblei, die Gaubenwangen einen Metallanschluss.
